PATOLOGÍA DE PAVIMENTOS ARTICULADOS

Este artículo presenta los resultados de un proyecto de grado sobre patología de pavimentos articulados, el cual fue elaborado con el propósito de hacer una recolección de los deterioros típicos de los pavimentos articulados construidos con adoquines de concreto o de ladrillo; y de esta forma, elaborar un catálogo de deterioros para este tipo de estructuras que facilitará la identificación y cuantificación de los deterioros en una inspección visual.

PATHOLOGY OF INTERLOCKING PAVEMENTS

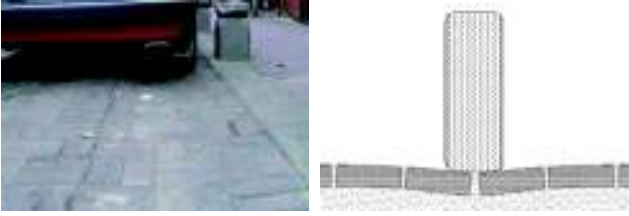
AHUELLAMIENTO, AH		Unidad: m ²
DESCRIPCIÓN	Depresión que se presenta a lo largo del sentido del tráfico, bajo las huellas de los vehículos.	
CAUSAS	Hundimientos causados por las cargas del tránsito. Consolidación de las capas subyacentes Inadecuada compactación de las capas estructurales. Aparcamiento de vehículos pesados durante mucho tiempo.	
FOTO Y ESQUEMA

SEVERIDAD	BAJA (B)	Flecha menor de 20 mm
	MEDIA (M)	Flecha entre 20 y 40 mm
	ALTA (A)	Flechas mayores a 40 mm
REPARACIÓN	Aplica el mismo procedimiento descrito para los abultamientos.	
DEPRESIONES, DA		Unidad: m ²
DESCRIPCIÓN	Son hundimientos localizados en forma circular o semejante a ella, sin pérdida de material.	
CAUSAS	Asentamientos en el suelo de fundación. Fallas en la capa de arena cuando las partículas de ésta se degradan. Un inadecuado drenaje o la falta de mantenimiento de éste.	
FOTO Y ESQUEMA

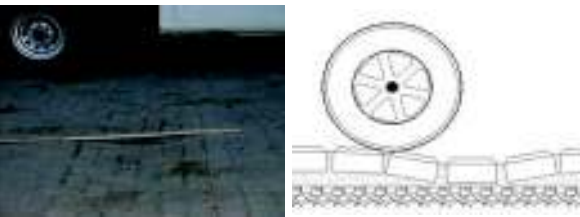
Figura 2. Ahuellamiento y depresiones

SEVERIDAD	BAJA (B)	Flecha menor de 20 mm

MEDIA (M)	Flecha entre 20 y 40 mm
	ALTA (A)	Flechas mayores a 40 mm
REPARACIÓN	Aplica el mismo procedimiento descrito para los abultamientos.

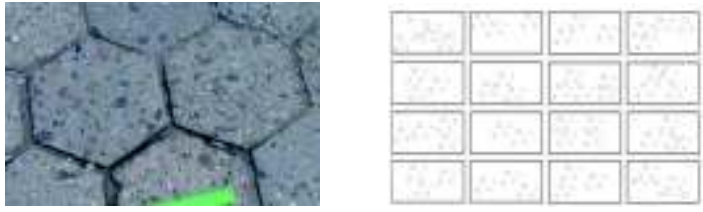
DESGASTE SUPERFICIAL, DS		Unidad: m ²
DESCRIPCIÓN	Es la pérdida de finos en la superficie del adoquín, creando una textura superficial rugosa, se forman cavidades y deja expuesto el agregado grueso.	
CAUSAS	Baja calidad y/o control en la fabricación en de los adoquines. Por la abrasión de las llantas. Exposición constante a flujos de aguas a presión.	
FOTO Y ESQUEMA

SEVERIDAD	BAJA (B)	Desgaste superficial aislado. Área inferior o igual a 0.5 m ² .
	MEDIA (M)	Desgaste superficial en un área de extensión considerable y de forma continua, solamente con pérdida de finos. Área superior a 0.5 m ² .
	ALTA (A)	Desgaste superficial en un área de extensión considerable y de forma continua, con pérdida de agregado grueso y formación de concavidades. Área superior a 0.5 m ² .
REPARACIÓN	Cuando el nivel de severidad es alto, es necesario el reemplazo de las piezas de adoquines por unas nuevas de mejor resistencia al desgaste.

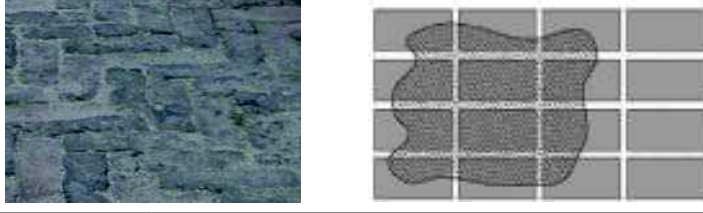
Figura 3. Desgaste superficial y pérdida de arena

PÉRDIDA DE ARENA, PA		Unidad: m ²
DESCRIPCIÓN	Es la aparición de partículas de arena alrededor y sobre los adoquines.	
CAUSAS	<ul style="list-style-type: none"> • Arrastre de material fino por expulsión de agua al paso de los vehículos. • Juntas abiertas. • Desplazamiento de juntas. 	
FOTO Y ESQUEMA

SEVERIDAD	BAJA (B)	Se presenta en zonas aisladas y solamente se aprecia pérdida de la arena de sello. Área inferior a 0.5 m ² .
	MEDIA (M)	Se presenta en zonas con áreas superiores a 0.5 m ² .
	ALTA (A)	Se presentan asentamientos y pérdida de los perfiles del pavimento.
REPARACIÓN	Se debe hacer una verificación de los posibles problemas de drenaje que pueda tener ese tramo. Si no existen drenajes y demás obras de drenajes necesarias, se deben construir. El procedimiento para reparar este deterioro, es haciendo una limpieza de la zona y efectuando de nuevo el proceso de sellado de juntas. El proceso de sellado de juntas debe realizarse en cada mantenimiento rutinario. Cuando el nivel de severidad sea alto, es necesario retirar los adoquines, verificar y reparar las condiciones en que se encuentra la capa de arena. Ya corregidas las posibles deficiencias de drenaje y la capa de arena, se continúa con la recolocación de los adoquines y el sellado de juntas.

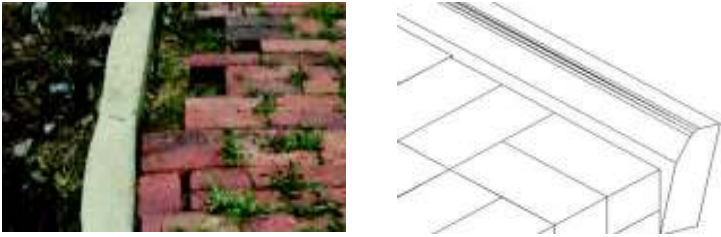
DESPLAZAMIENTO DE BORDE, DB		Unidad: m ²
DESCRIPCIÓN	Son corrimientos localizados de los adoquines junto a los elementos de confinamiento.	
CAUSAS	<ul style="list-style-type: none"> Falla localizada en el lugar de construcción del elemento, inadecuada construcción y diseño del elemento de confinamiento. Por las cargas del tránsito. 	
FOTO Y ESQUEMA

<p>La imagen muestra una fotografía a la izquierda de un borde de adoquines desplazado y un esquema a la derecha que ilustra el desplazamiento de los adoquines desde su posición original.</p>	
SEVERIDAD	BAJA (B)	Los adoquines aún están en su posición original y el desplazamiento de borde es menor a 2 cm.
	MEDIA (M)	Los adoquines se desplazaron de su posición original y el desplazamiento de borde está entre 2 y 5 cm.
	ALTA (A)	Los adoquines se desplazaron de su posición original, algunas piezas ya se salieron del pavimento y el desplazamiento de borde es superior a 5 cm.

REPARACIÓN	Retirar el material afectado y limpieza de la zona. Revisar y corregir condiciones de estabilidad del sitio. Revisar y corregir problemas de drenaje del sitio. Reconstrucción de los elementos de confinamiento. Reacomodación del adoquinado.	
DESPLAZAMIENTO DE JUNTAS, DJ		Unidad: m ²
DESCRIPCIÓN	Los adoquines se apartan de su alineamiento inicial. Generalmente se da en hiladas de adoquines rectangulares.	
CAUSAS	<ul style="list-style-type: none"> En zonas de frenado. En sitios de alta pendiente. Por falta de confinamientos transversales o porque éstos no están a una distancia adecuada. 	
FOTO Y ESQUEMA

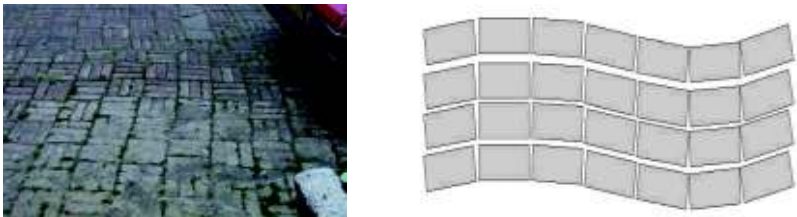
Figura 4. Desplazamiento de borde y desplazamiento de juntas

<p>La imagen muestra una fotografía a la izquierda de adoquines con juntas desplazadas y un esquema a la derecha que ilustra el desplazamiento de las juntas de los adoquines.</p>	
SEVERIDAD	BAJA (B)	La separación promedio de las aberturas de las juntas es menor a 5 mm.
	MEDIA (M)	Se presenta en zonas con áreas superiores a 0.5 m ² .

ALTA (A)	La separación promedio de las aberturas de las juntas está entre 5 y 10 mm.
REPARACIÓN	La separación promedio de las aberturas de las juntas es mayor a 10 mm. Revisar y corregir si existen elementos de confinamiento y si están a una distancia adecuada. Si no existen, es necesario construirlos. Hacer el retiro de los adoquines de la zona afectada, realizando el debido procedimiento de limpieza y apilamiento de éstos. Verificar si la capa de arena está en condiciones idóneas, o es necesario reemplazarla. Colocar de nuevo los adoquines en su posición de diseño, seguido realizar el procedimiento de sellado de juntas y limpieza de la zona.

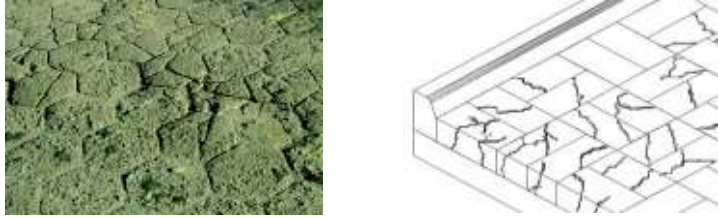
FRACTURAMIENTO, FA		Unidad: m ²
DESCRIPCIÓN	Son corrimientos localizados de los adoquines junto a los elementos de confinamiento.	
CAUSAS	<ul style="list-style-type: none"> • Inadecuado espesor de los adoquines • Inadecuado espesor de las capas de apoyo. • Deficiencia en la calidad de los materiales de la capa de apoyo y/o de los adoquines. • Paso de cargas extraordinarias. 	
FOTO Y ESQUEMA

SEVERIDAD	BAJA (B)	Fractura de adoquines de manera aislada. Área menor a 0.5 m ² .
	MEDIA (M)	Fractura de adoquines en un área de extensión considerable y de forma continua. Área igual o superior a 0.5 m ² .
	ALTA (A)	Fractura de adoquines en un área de extensión considerable y de forma continua. Se presenta pérdida de material, se forman concavidades que generan una textura rugosa. Área igual o superior a 0.5 m ² .
REPARACIÓN	<p>Verificar que el diseño del modelo estructural actual y el espesor de los adoquines cumplen con las solicitaciones de tránsito actual y futuro. En caso en que no cumplan, deben mejorarse las especificaciones y espesores de las capas y/o de los adoquines.</p> <p>En caso en que el nivel de severidad sea alto, es necesario el reemplazo de las piezas de adoquines. Para el reemplazo de los adoquines aplica el mismo procedimiento descrito en el deterioro de desplazamiento de juntas (DJ).</p>

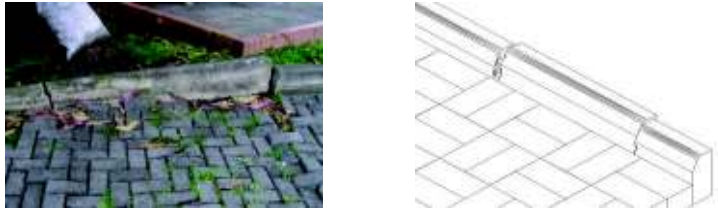
Figura 5. Fracturamiento y fracturamiento de confinamientos externos

FRACTURAMIENTO DE CONFINAMIENTOS EXTERNOS, CE		Unidad: m ²
DESCRIPCIÓN	Es el deterioro y destrucción parcial o total de los confinamientos externos. En estados avanzados de deterioro, se presenta pérdida de material, permitiendo la incrustación de partículas y objetos extraños al pavimento.	
CAUSAS	<ul style="list-style-type: none"> • Fatiga provocada por el paso del tránsito. • Baja calidad de los materiales y/o precario control en el proceso de construcción. • Por impacto de las llantas de los vehículos, cuando los confinamientos están a un nivel superior al de la rasante de la carretera. • Por invasión de vegetación. • Por retracción del concreto (sí éste es en concreto). 	
FOTO Y ESQUEMA

SEVERIDAD	BAJA (B)	Se presentan fisuras menores de 3 mm.
	MEDIA (M)	El elemento presenta grietas (>3 mm) y aún se mantiene en su lugar, sirviendo como confinamiento.
	ALTA (A)	El elemento presenta grietas (>3 mm), pero ya se ha desplazado de su ubicación inicial y no impide el desplazamiento lateral de los adoquines.

REPARACIÓN	<p>Cuando el nivel de severidad sea alto, el procedimiento de reparación para este deterioro es el siguiente:</p> <p>Verificar que el diseño y disposición del elemento sea el adecuado.</p> <p>Retirar el material afectado y limpieza de la zona.</p> <p>Revisar y corregir condiciones de estabilidad del sitio.</p> <p>Revisar y corregir problemas de drenaje del sitio.</p> <p>Reconstrucción de los elementos de confinamiento.</p> <p>Reacomodación del adoquinado.</p>

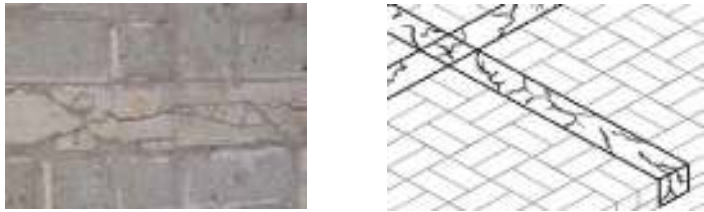
Figura 6. Fracturamiento de confinamientos internos

FRACTURAMIENTO DE CONFINAMIENTOS INTERNOS, CI		Unidad: m ²
DESCRIPCIÓN	Es el deterioro y destrucción parcial o total de los confinamientos internos. En estados avanzados de deterioro se presenta pérdida de material, permitiendo la incrustación de partículas y objetos extraños al pavimento.	
CAUSAS	<ul style="list-style-type: none"> • Fatiga provocada por el paso del tránsito. • Baja calidad de los materiales y/o precario control en el proceso de construcción. • Por impacto de las llantas de los vehículos, cuando los confinamientos están a un nivel superior al de la rasante de la carretera. • Por invasión de vegetación. • Por retracción del concreto (sí éste es en concreto). 	
FOTO Y ESQUEMA

SEVERIDAD	BAJA (B)	Se presentan fisuras menores de 3 mm.
	MEDIA (M)	El elemento presenta grietas (>3 mm), no se presentan pérdidas de material y aún se mantiene en su lugar, sirviendo como confinamiento.

ALTA (A)	El elemento presenta grietas (>3 mm), se presentan pérdida de material; permitiendo la incrustación de basuras y demás partículas o objetos extraños al pavimento. El elemento no impide el desplazamiento longitudinal y lateral de los adoquines.
REPARACIÓN	<p>Cuando el nivel de severidad sea alto, el procedimiento de reparación para este deterioro es el siguiente:</p> <ul style="list-style-type: none"> Verificar que el diseño y disposición del elemento sea el adecuado. Retirar el material afectado y limpieza de la zona. Revisar y corregir condiciones de estabilidad del sitio. Revisar y corregir problemas de drenaje del sitio. Reconstrucción de los elementos de confinamiento. Reacomodación del adoquinado.

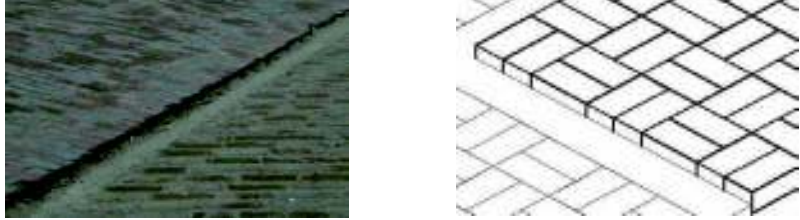
Figura 7. Escalonamiento entre adoquines y escalonamiento entre adoquines y confinamientos

ESCALONAMIENTO ENTRE ADOQUINES, EA		Unidad: m ²
SEVERIDAD	BAJA (B)	La altura del desnivel promedio es menor a 5 mm.
	MEDIA (M)	La altura del desnivel promedio está entre 5 y 10 mm.
	ALTA (A)	La altura del desnivel promedio es mayor a 10 mm.
REPARACIÓN	<p>Retiro de los adoquines de la zona afectada; se deben limpiar y apilar a un lado para su posterior recolocación.</p> <p>Separación de la capa de arena.</p> <p>Nivelación de la capa de arena.</p> <p>Recolocación y compactación inicial de los adoquines anteriormente levantados; es aconsejable colocar los adoquines con las caras en la misma posición con que estaban antes, y así evitar discontinuidades de tonalidad en el pavimento.</p> <p>Es el lado de juntas y compactación final.</p>	
ESCALONAMIENTO ENTRE ADOQUINES Y CONFINAMIENTOS, EC		Unidad: m ²
DESCRIPCIÓN	Es el cambio brusco de nivel entre los elementos de confinamientos y los adoquines.	
CAUSAS	<ul style="list-style-type: none"> • Debido a la variación del nivel superior del elemento de confinamiento con los adoquines al momento de construcción. • La cota de rasante del adoquinado quedó a un nivel superior, o en su defecto, inferior al elemento de confinamiento cuando se construyó el adoquinado.

SEVERIDAD	BAJA (B)	La altura del desnivel promedio es menor a 5 mm.
	MEDIA (M)	La altura del desnivel promedio está entre 5 y 10 mm.
	ALTA (A)	La altura del desnivel promedio es mayor a 10 mm.
REPARACIÓN	<p>Si el problema es debido al confinamiento, éste se debe reemplazar por uno que si esté al nivel idóneo. Si el problema es debido a que los adoquines de un carril quedaron a un nivel inferior o superior a los elementos de confinamiento, el procedimiento a seguir es:</p> <p>Retiro de los adoquines de la zona afectada; se deben limpiar y apilar a un lado para su posterior recolocación.</p> <p>Redificación del perfil en el área afectada, para alcanzar el nivel ideal.</p> <p>Reparación y nivelación de las capas afectadas durante el proceso.</p> <p>Recolocación y compactación inicial de los adoquines anteriormente levantados; es aconsejable colocar los adoquines con las caras en la misma posición con que estaban antes, y así evitar discontinuidades de tonalidad en el pavimento.</p> <p>Sellado de juntas y compactación final.</p> <p>También se deben verificar si existen problemas de inestabilidad del suelo en esa zona.</p>

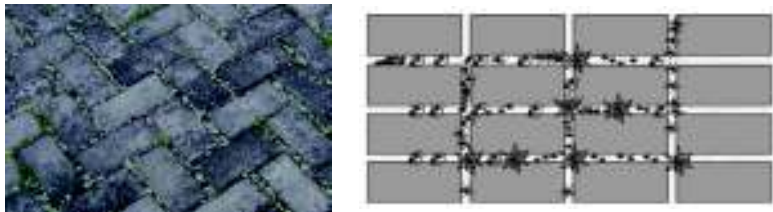
Figura 8. Juntas abiertas y vegetación en la calzada

VEGETACIÓN EN LA CALZADA, VC		Unidad: m ²
DESCRIPCIÓN	Es la invasión o crecimiento de vegetación a través de las juntas en la calzada. La vegetación puede llegar a levantar el adoquinado.	
CAUSAS	<ul style="list-style-type: none"> • Abandono de la carretera. • Falta de limpieza y desmonte de las franjas adyacentes de la calzada. 	
FOTO Y ESQUEMA

SEVERIDAD	BAJA (B)	Solo hay aparición de vegetación entre las juntas y es apenas apreciable.
	MEDIA (M)	La vegetación ya está por encima de los adoquines.
	ALTA (A)	La vegetación empieza a levantar los adoquines.
REPARACIÓN	Cuando los niveles de severidad son bajos o medios, el procedimiento a realizar es un desmonte manual; retirar la arena de sello contaminada con las debidas herramientas y volver a realizar el proceso de sellado de juntas. Cuando el nivel de severidad es alto, es necesario realizar los siguientes pasos: Desmonte manual de la zona afecta. Limpieza de la zona afectada. Retiro de los adoquines, limpiándolos y apilándolos a un lado. Chequear y si es necesario reparar las capas afectadas. Reacomodación de los adoquines y sellado de juntas con los debidos procesos de nivelación, compactación y limpieza. Si es el caso, realizar el desmonte y limpieza de las zonas adyacentes de la vía. También es aconsejable utilizar algunos métodos de ataque químicos que impidan el crecimiento de vegetación, como es la fumigación con productos herbicidas.

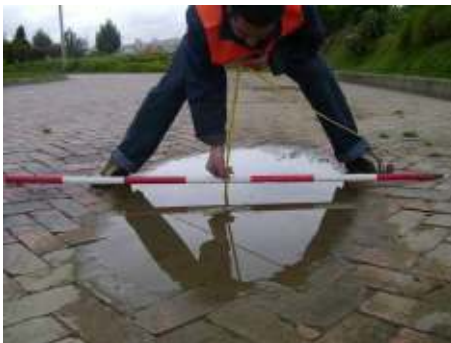
Figura 10. Depresión

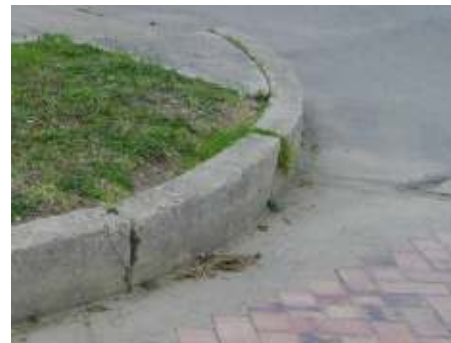
Figura 11. Fracturamiento CE

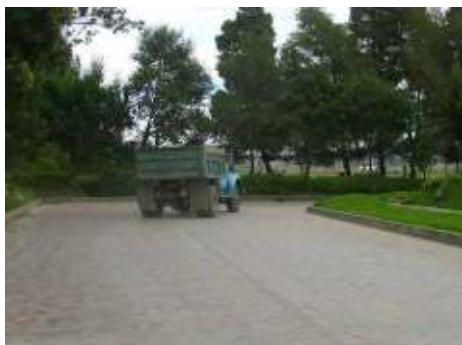
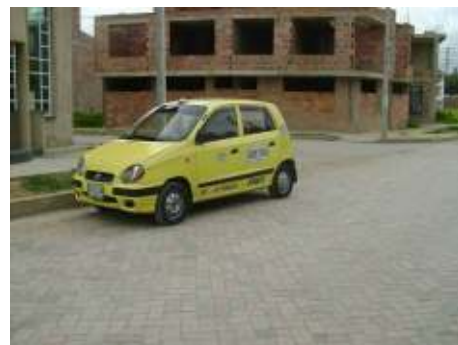
Tramo. 100 – 200 m. El estado actual de este tramo a simple vista es de bueno a muy bueno, los

deterioros hallados eran despreciables. La figuras 12 da una idea del estado de la vía.

Figura 12. Vía sin deterioros

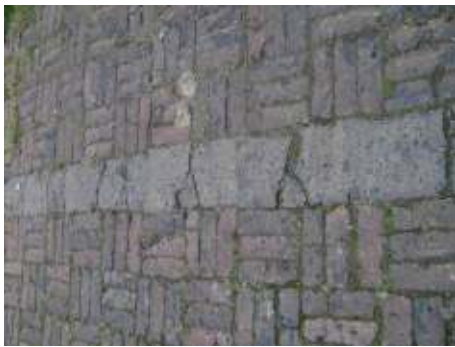
Figura 13. Desplazamiento de juntas

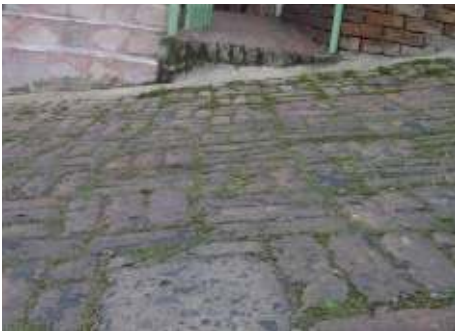
Figura 14. Fracturamiento CI

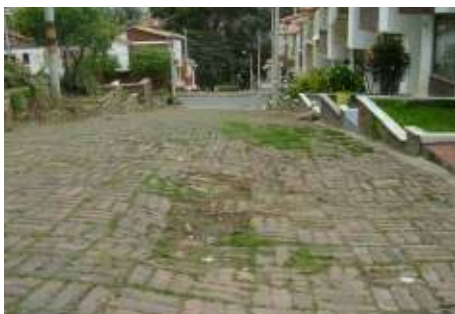
Figura 15. Vegetación en la calzada

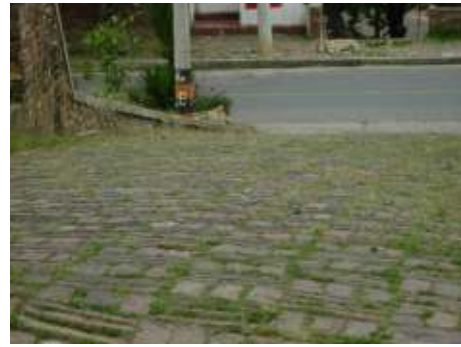
Figura 16. Deformaciones

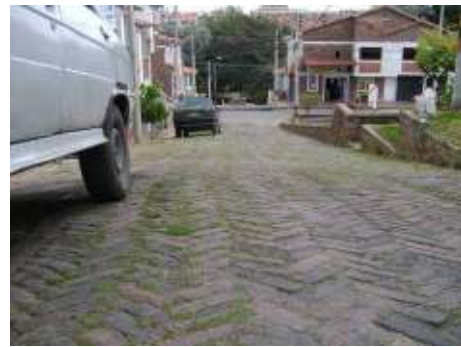
Figura 17. Desplazamiento de juntas

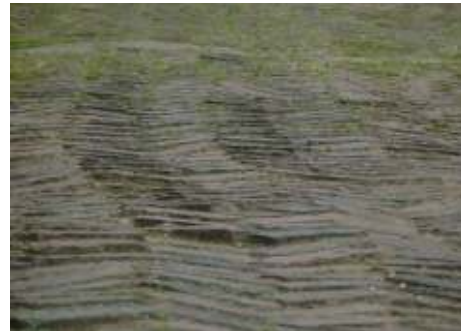
Figura 18. Escalonamiento EA

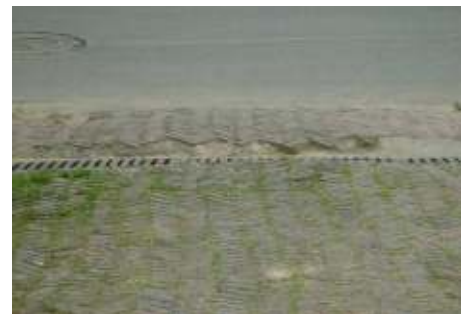
Figura 19. Vegetación en la calzada

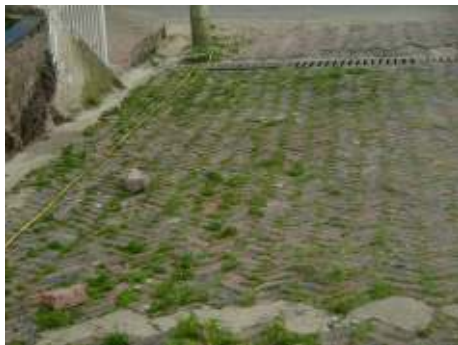
Figura 20. Abultamiento
